**Bilder från Skutviken från tiden efter 2005 -**

**Den småskaliga verksamheten har på bilderna återupptagits och man reparerar krossade fönster här och där, vissa verktyg är framtagna etc., men bilderna ger trots detta ett omiskännligt intryck av hur platsen sett ut under de föregående 3-4 åren, dvs. byggnaderna saknade helt hemfridszon**

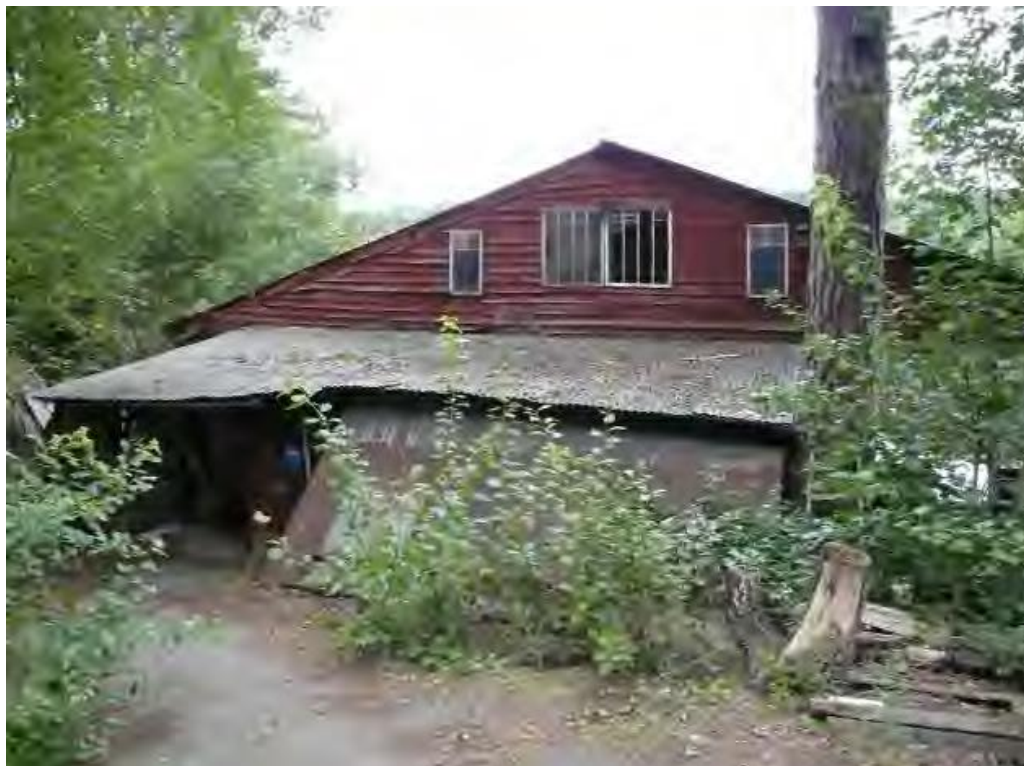
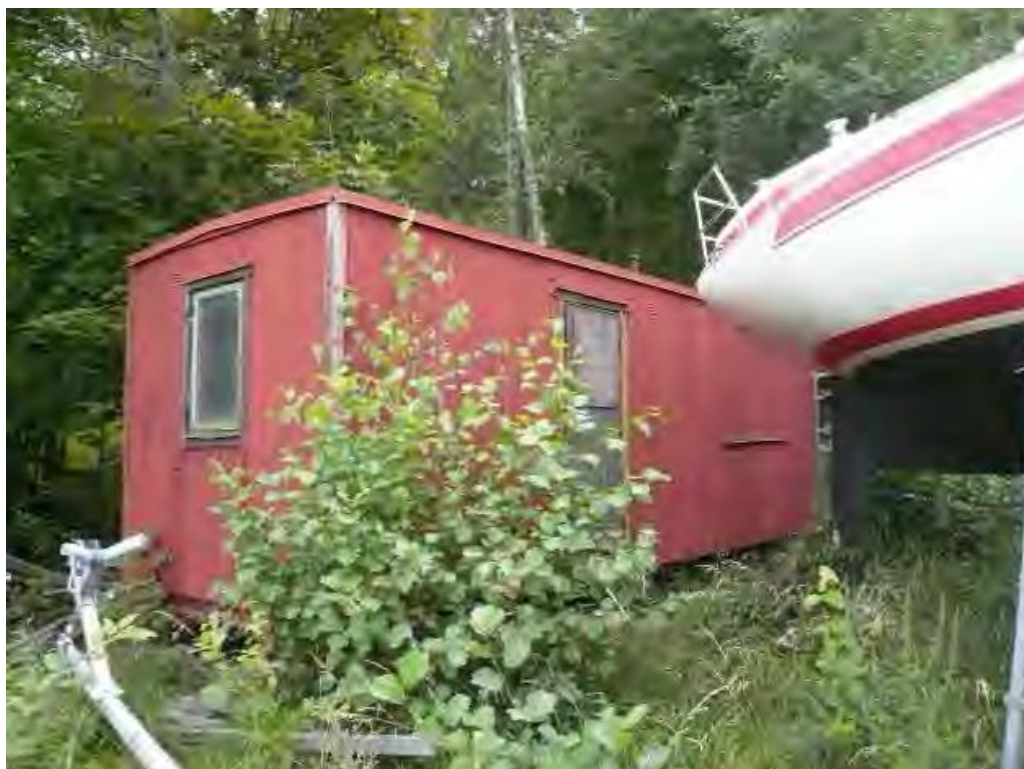
Igenväxt – Byggnader utan hemfridszon

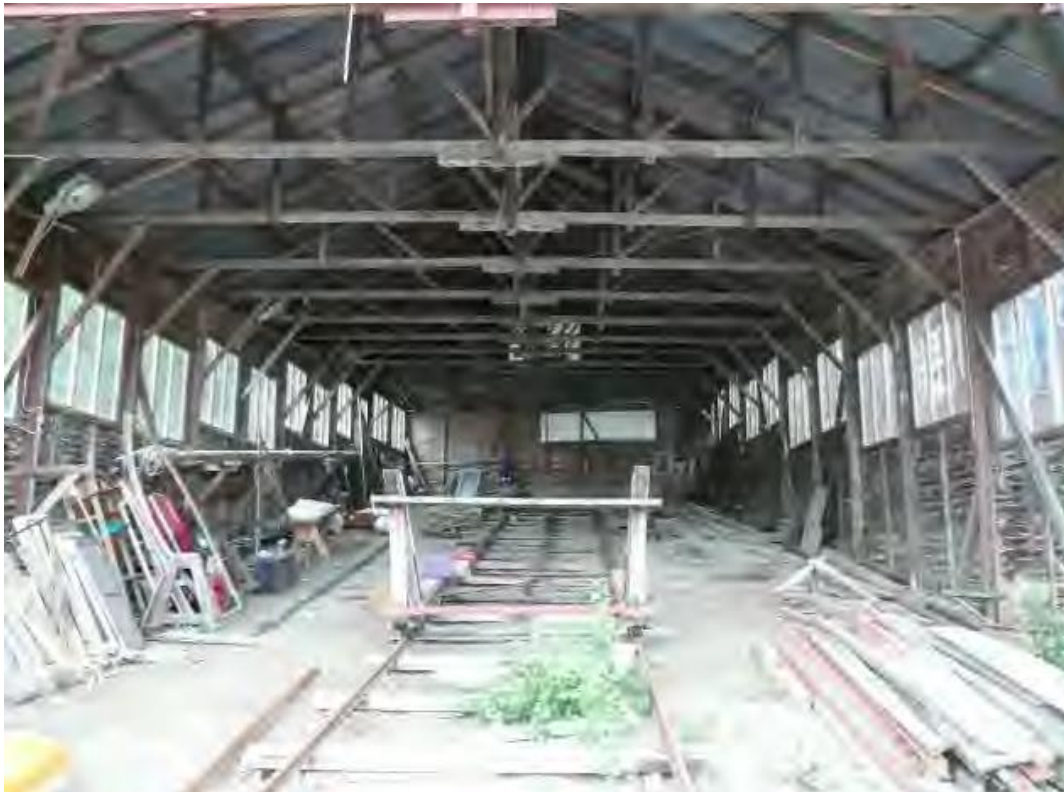
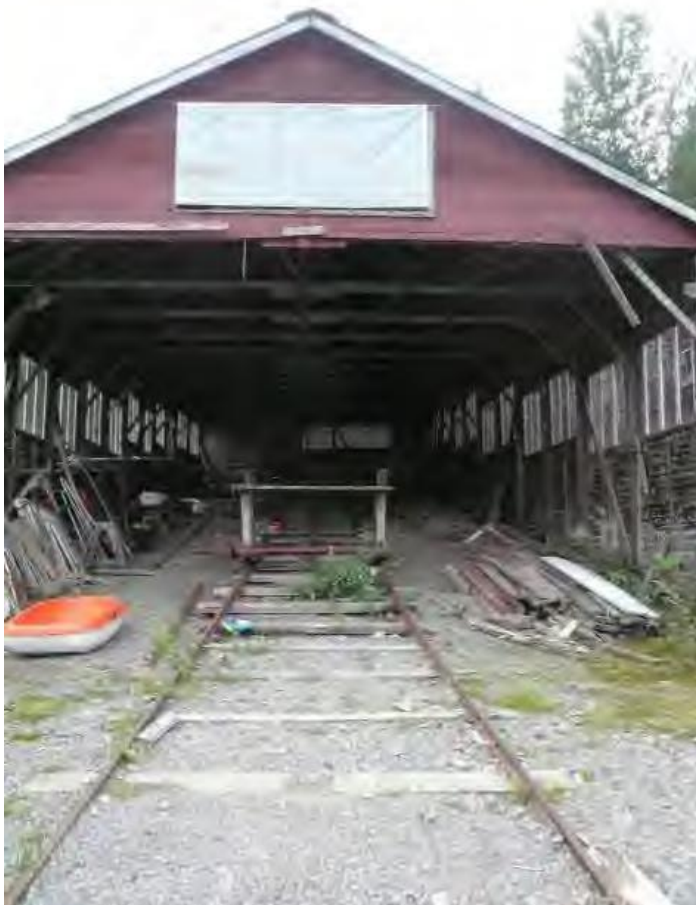
Ingenväxt, men samtidigt öppet och genomgående tillgängligt - utan hemfridszon

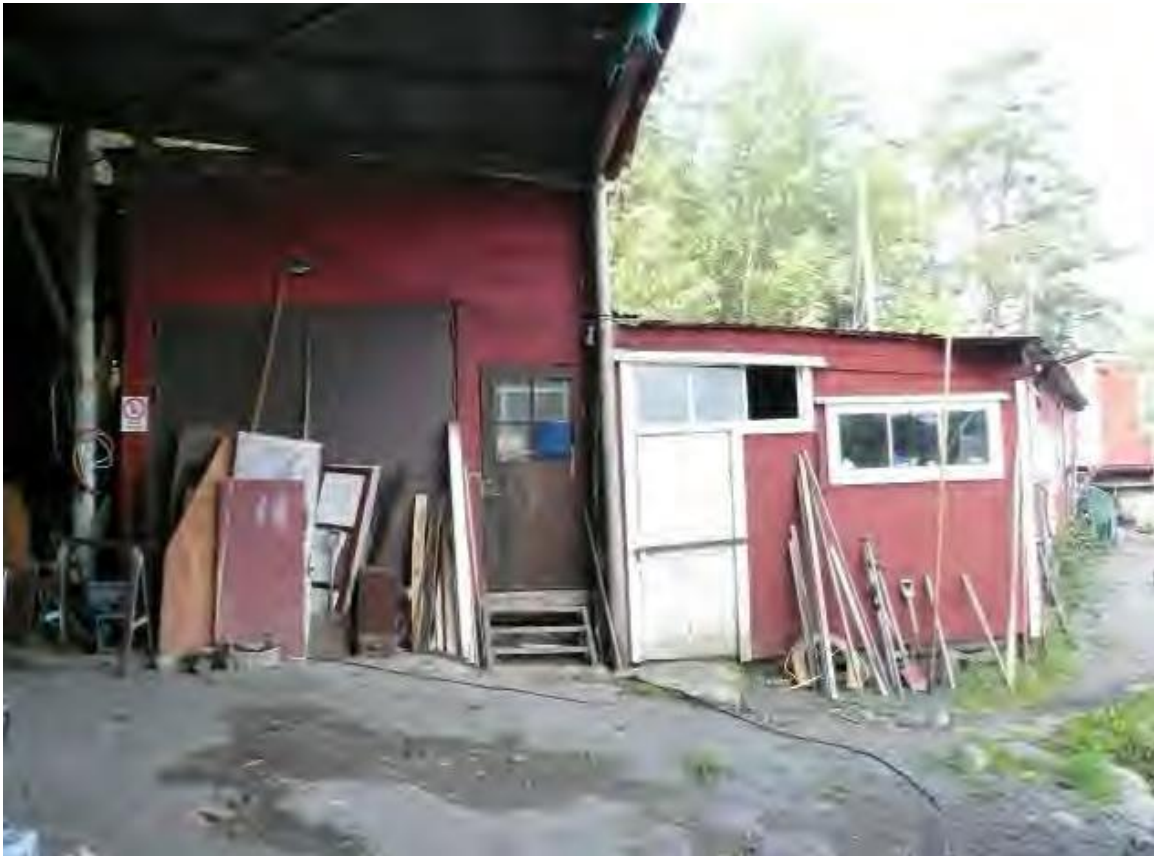
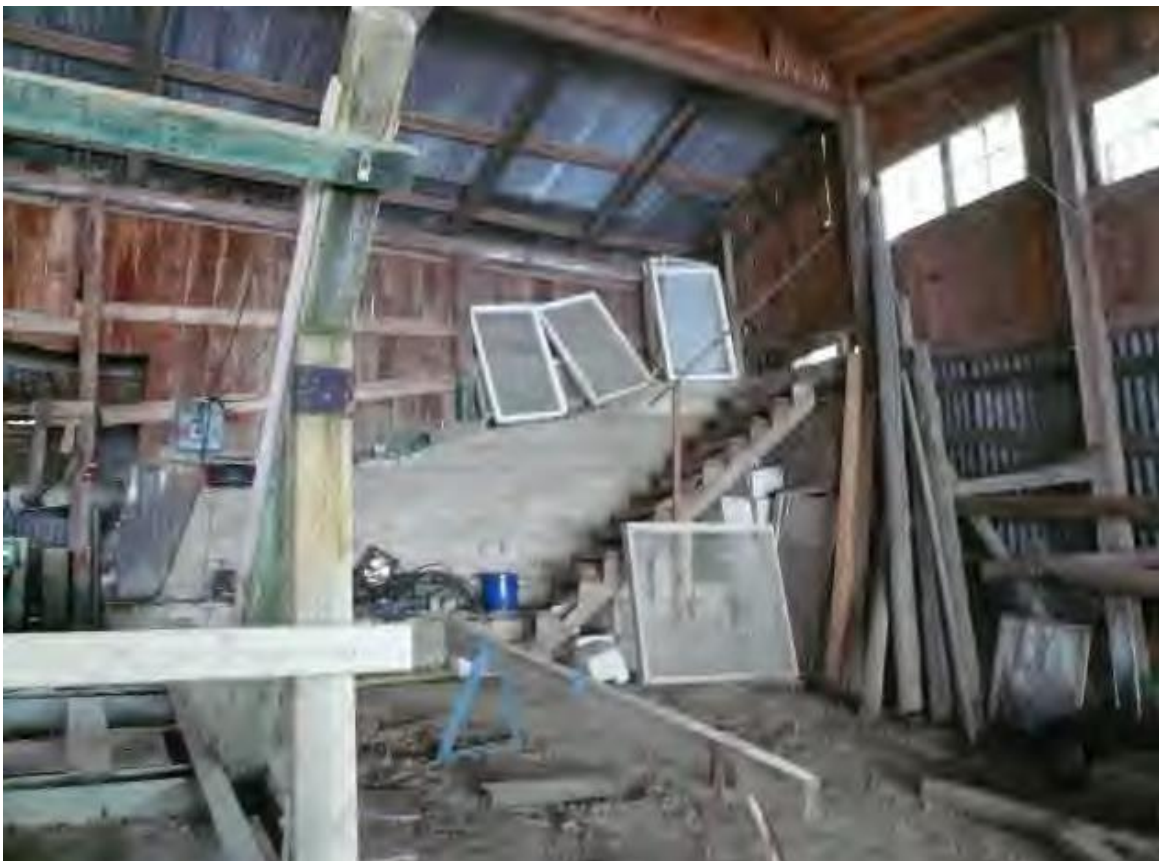
Fönster, i väntan på reparation under den nya verksamheten efter 2005

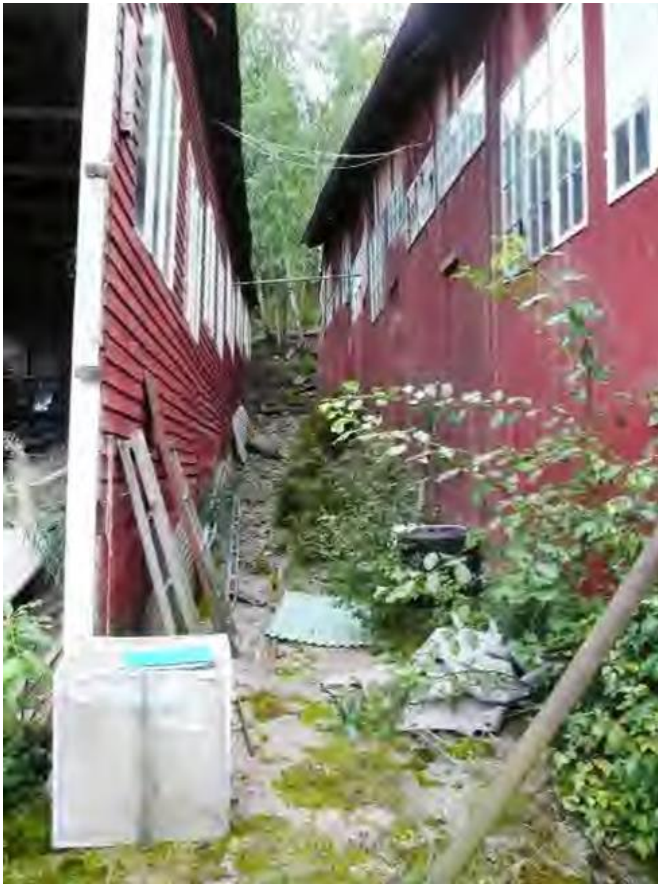
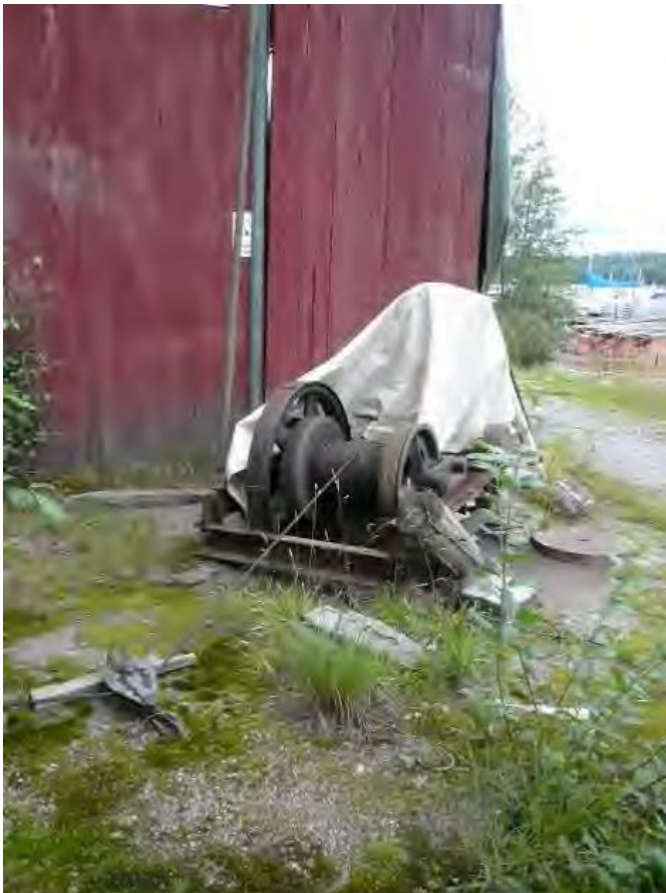
Igenväxt och stilla – utan hemfridszon

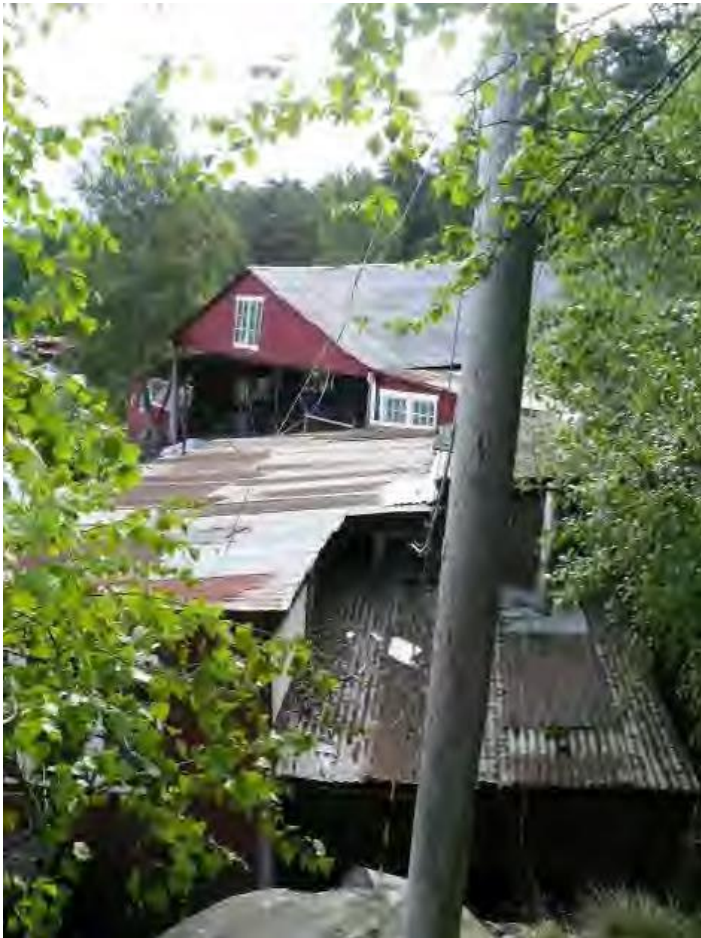
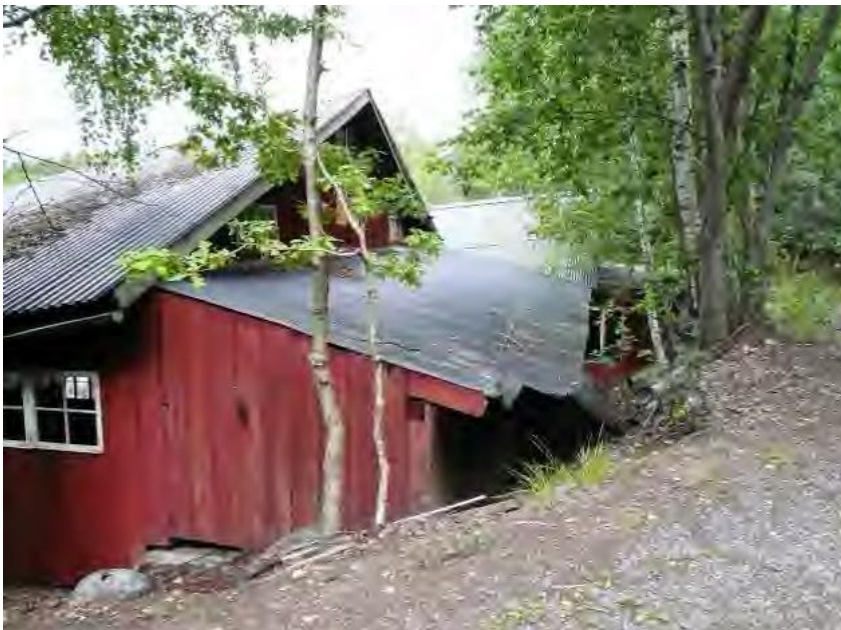
Baksidan är ruskig och igenväxt – utan hemfridszon
