Miljöteknisk undersökning och riskbedömning för Neglinge 26:2, Näckenbadet Saltsjöbaden

Beställare: Bylero AB

Datum: 2020-11-23

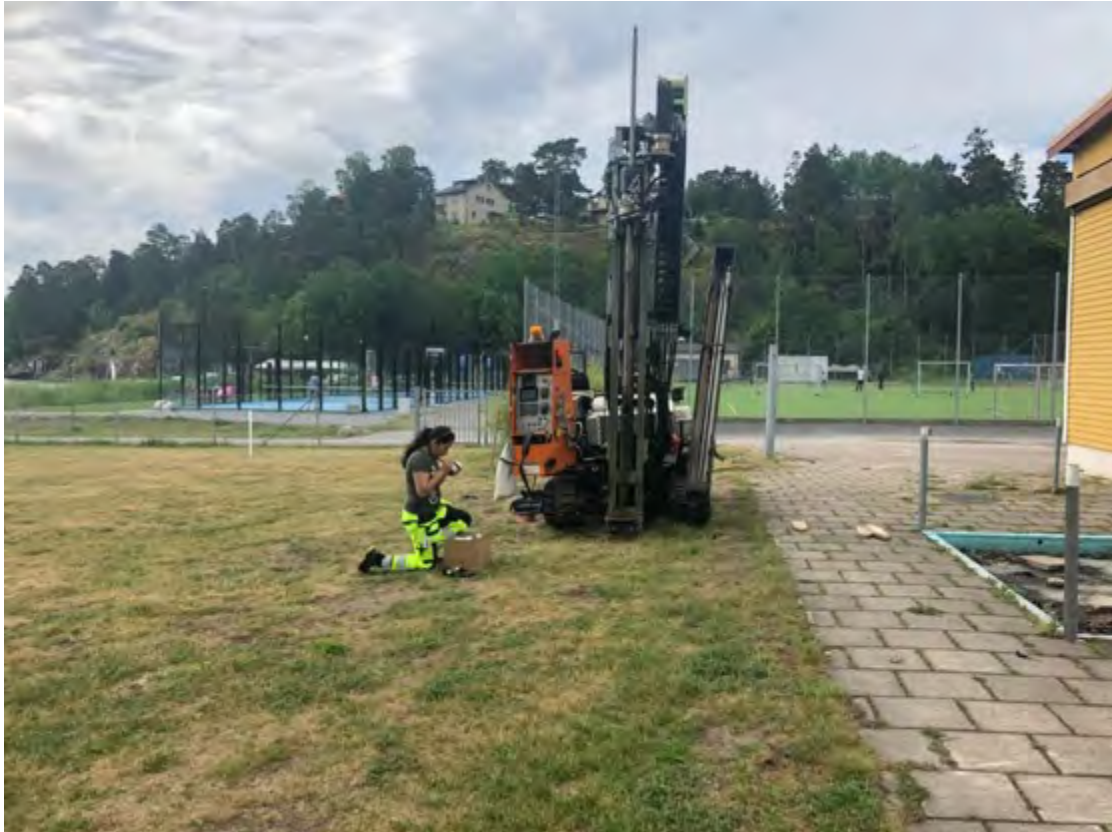
Jordprovtagning vid simhallen Näckenbadets östra fasad, sett norrifrån.

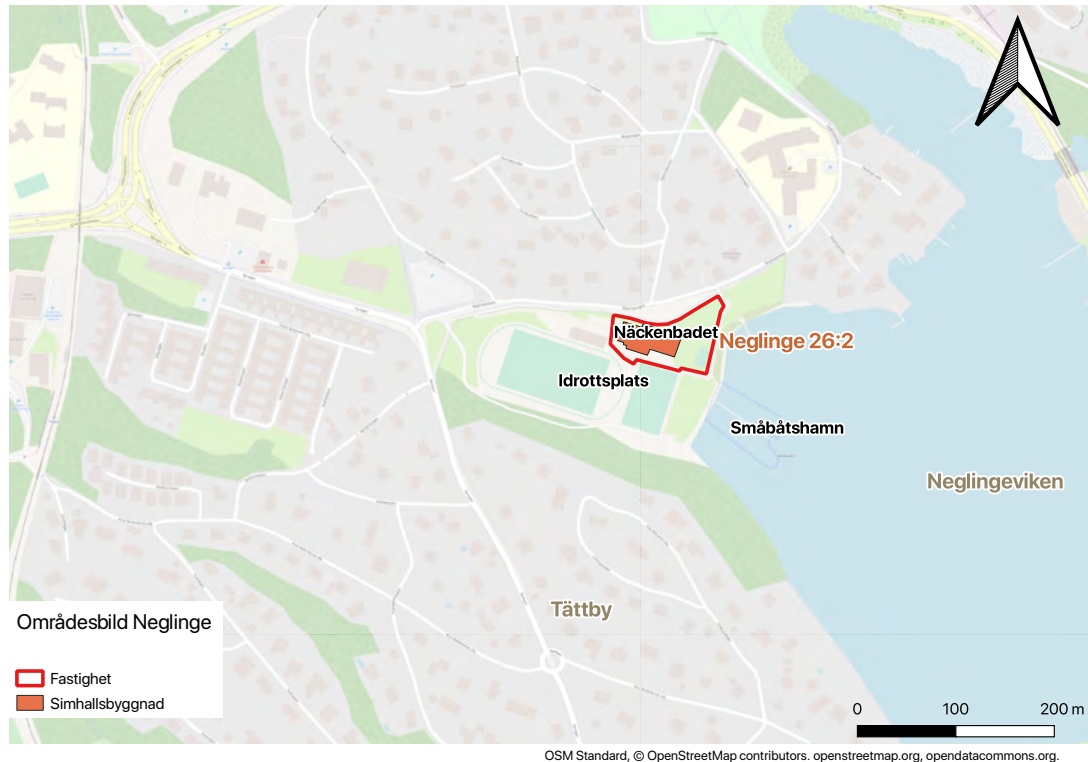
Figur 1. Ungefärlig tomtutritning för Neglinge 26:2 med Näckenbadet.

Näckenbadet ligger innerst i Neglingevikens nordvästra delar med staket mot bilväg i öst och norr och idrottsanläggning i väst och syd (). Fastigheten har en ytarea på omkring 5 500 kvadratmeter. En serviceväg i öst löper längs strandkanten till en båtbygga öster om idrottsanläggningen.

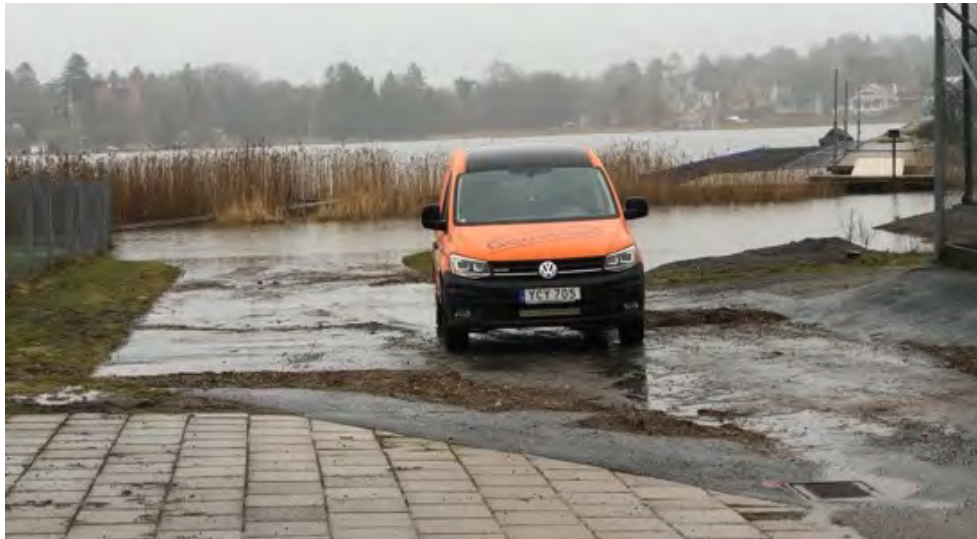
Figur 2. Pågående översvämning av Neglingevikens strand på fastigheten.

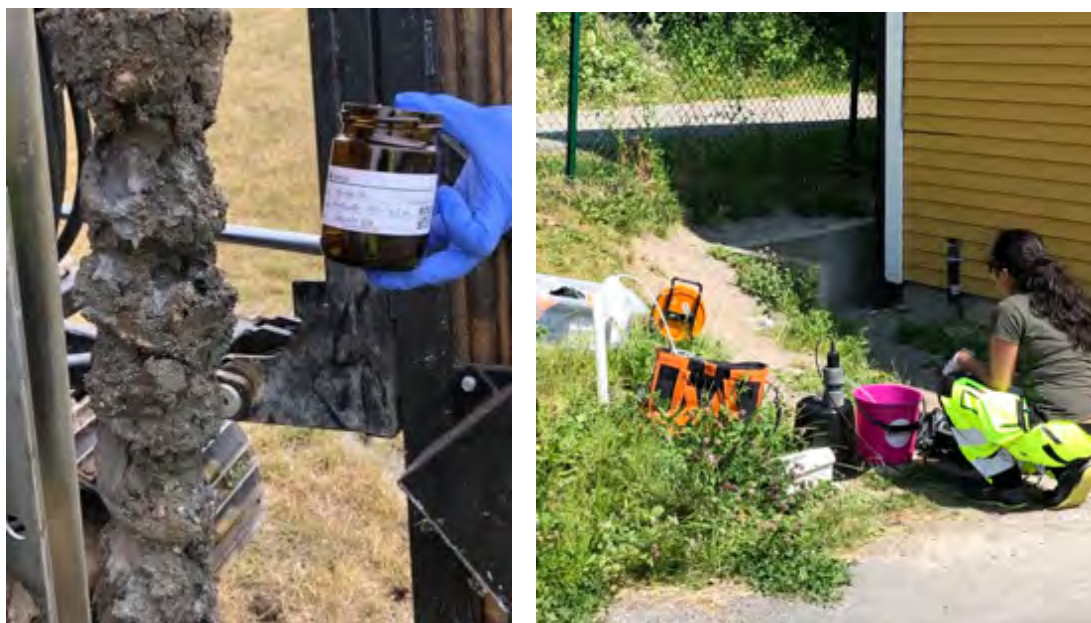
Figur 5. Till vänster: Skruvprovtagning av lera, 30 juni 2020. Laboratorieanalysen visade att jordprovet innehöll den organiska tennföreningen monobutyltenn. Till höger: Pågående lågflödesprovtagning av grundvatten i G20GV01, 25 juni 2020.

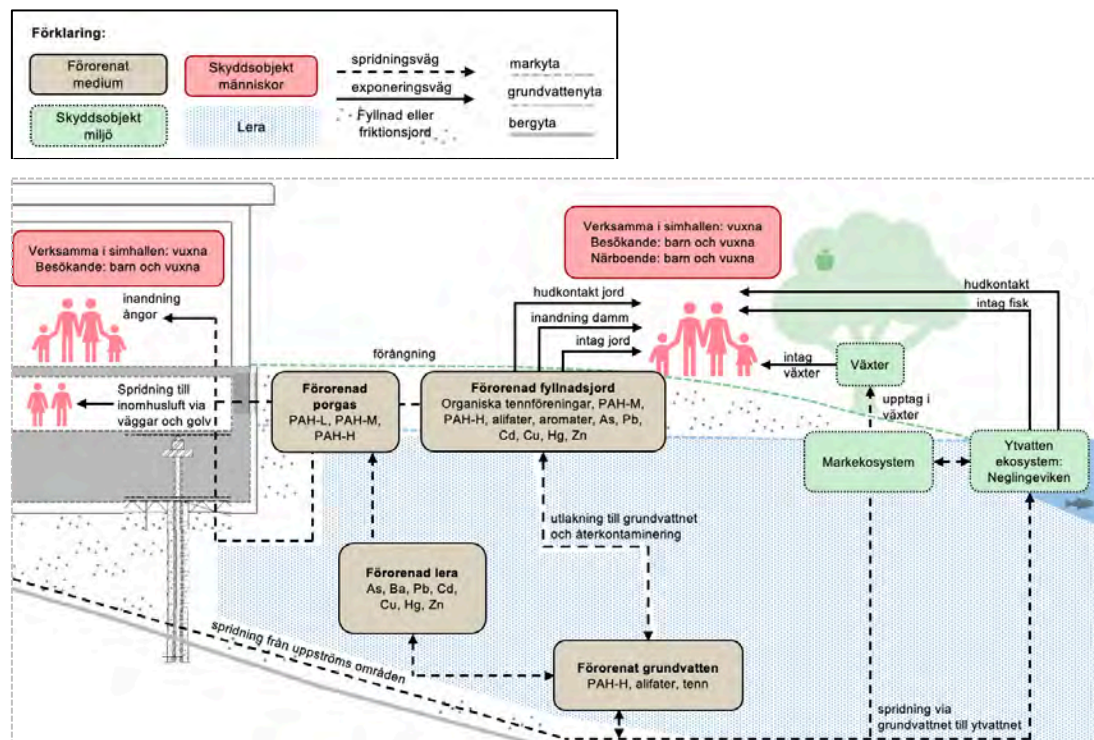
Figur 7. Konceptuell modell för Näckenbadet. Ej skalenlig.

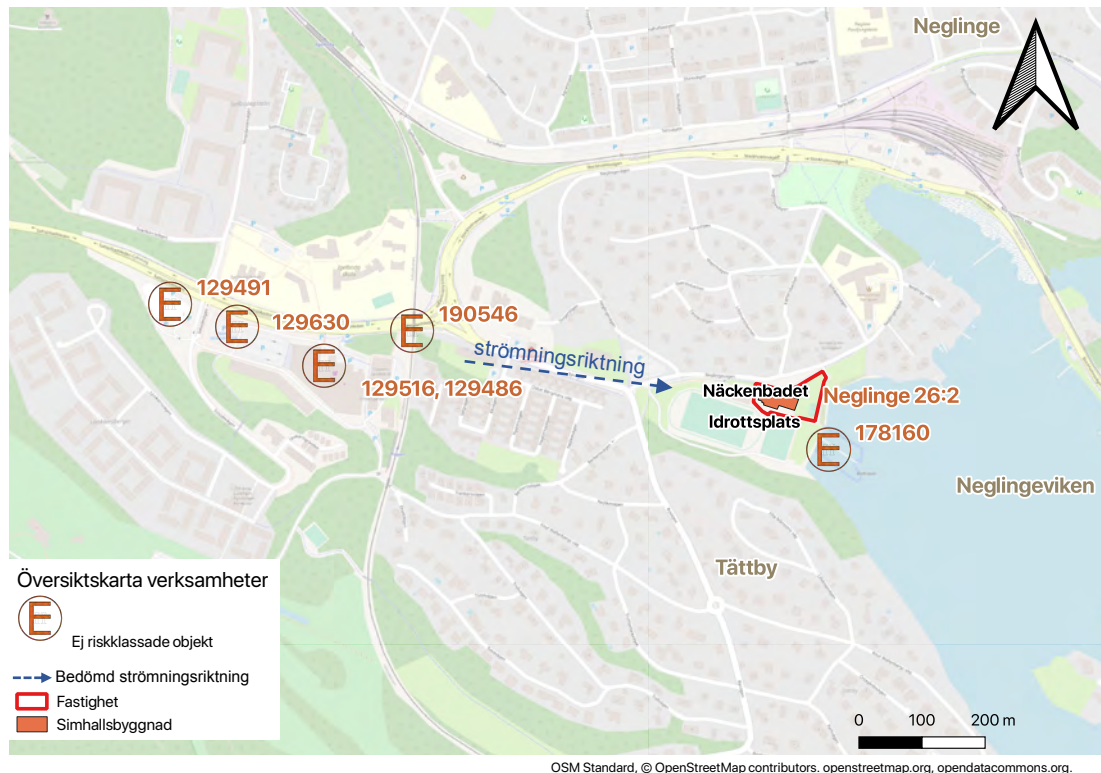
Figur 8. Utsnitt från Stockholms länsdatabas över potentiellt förorenade områden, bedömt inom 1 000 meters radie uppströms undersökningsområdet med hänsyn till vattendelare. Järnvägen (objekt 190546) utgör ett ej riskklassat objekt som sträcker sig som en linje snarare än en punkt. Mer detaljerad beskrivning av branscherna i Tabell 8.

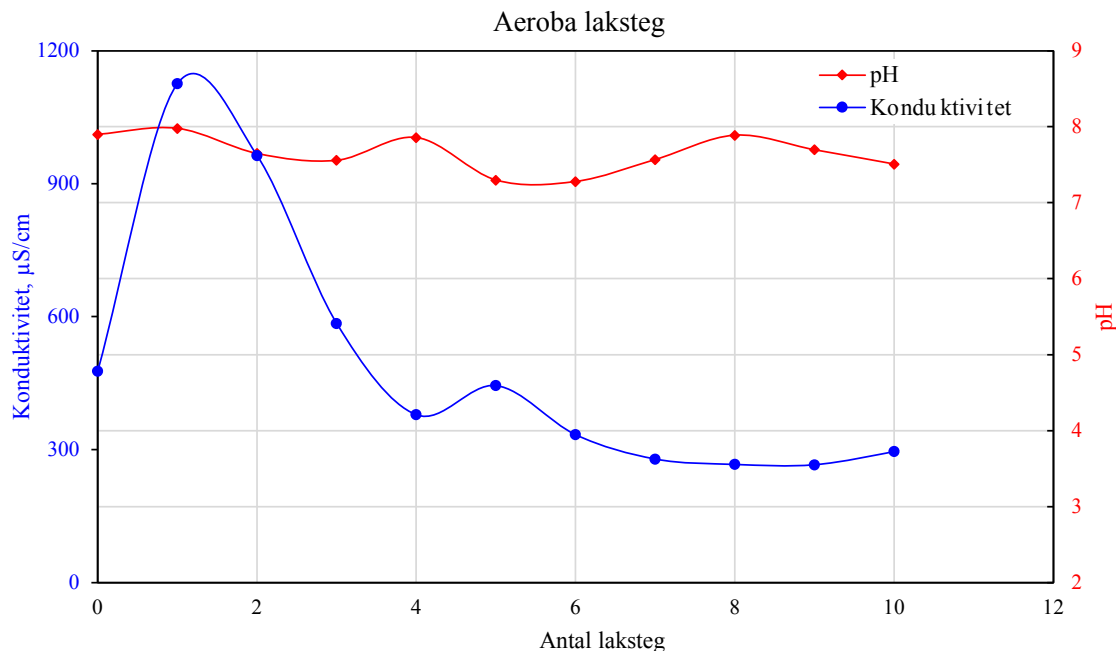
I Figur 3 redovisas pH och konduktivitet för de aeroba lakstegen.

Figur 3: Sammanställning av lakförsök för Näcken 02, 4,0-4,5m

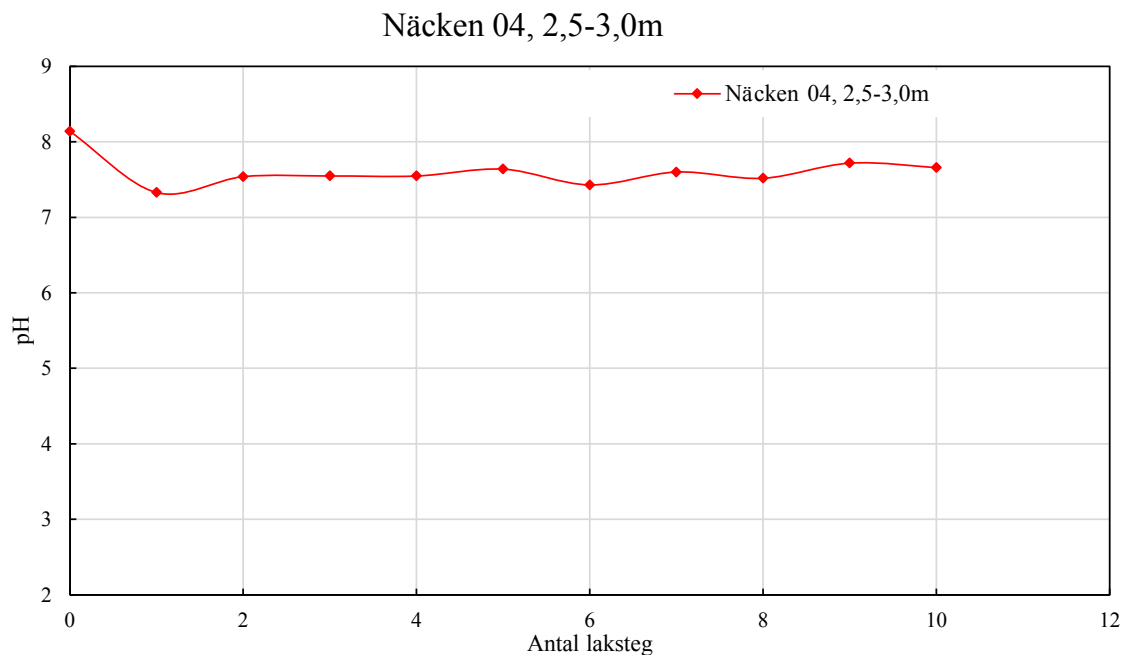
I Figur 1 redovisas uppmätta pH-värden för 10 aeroba laksteg. I vanliga fall sjunker pH-värdet markant med varje laksteg, oftast från ett pH-värde av 7-8. pH-värdet i det aktuella provet ligger ganska stabilt mellan pH 7-8 under hela lakprocessen.

Figur 1 : pH-ändring v id lak ning i totalt 10 aero ba steg.

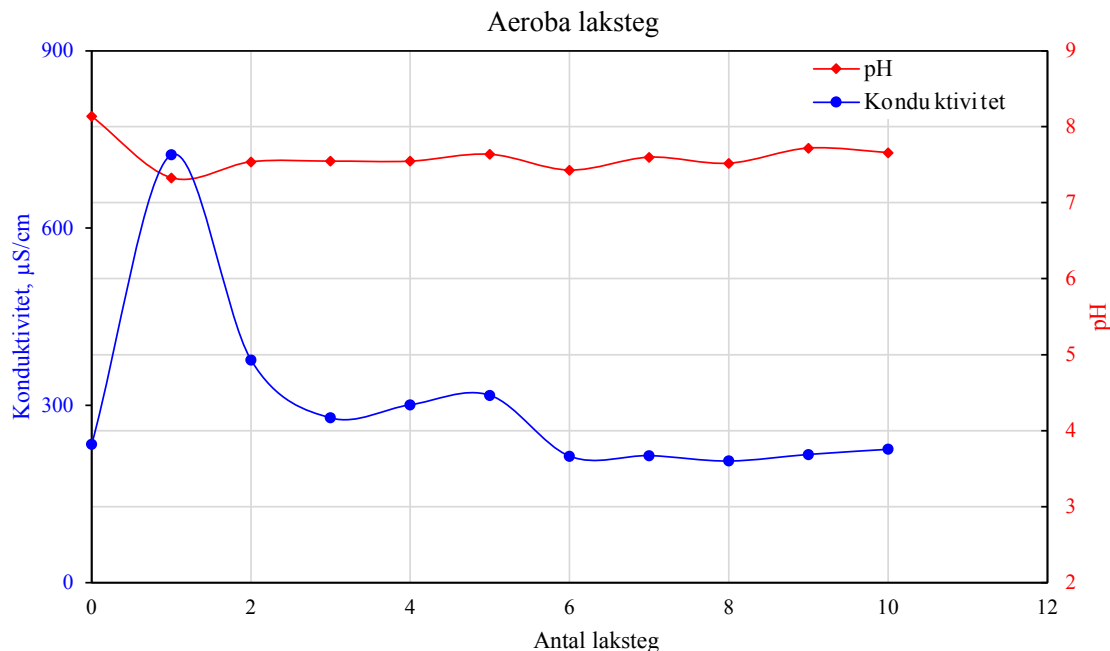
I Figur 3 redovisas pH och konduktivitet för de aeroba lakstegen.

Figur 3: Sammanställning av lakförsök för Näcken 04, 2,5-3,0m
